“MEJORAS Y AMPLIACIONES DE DEPURADORAS. NO TODO ACABA EN LA CONSTRUCCIÓN (II)”

“REPARACION Y PUESTA EN FUNCIONAMIENTO DE LA EDAR DE ESTEPA.”

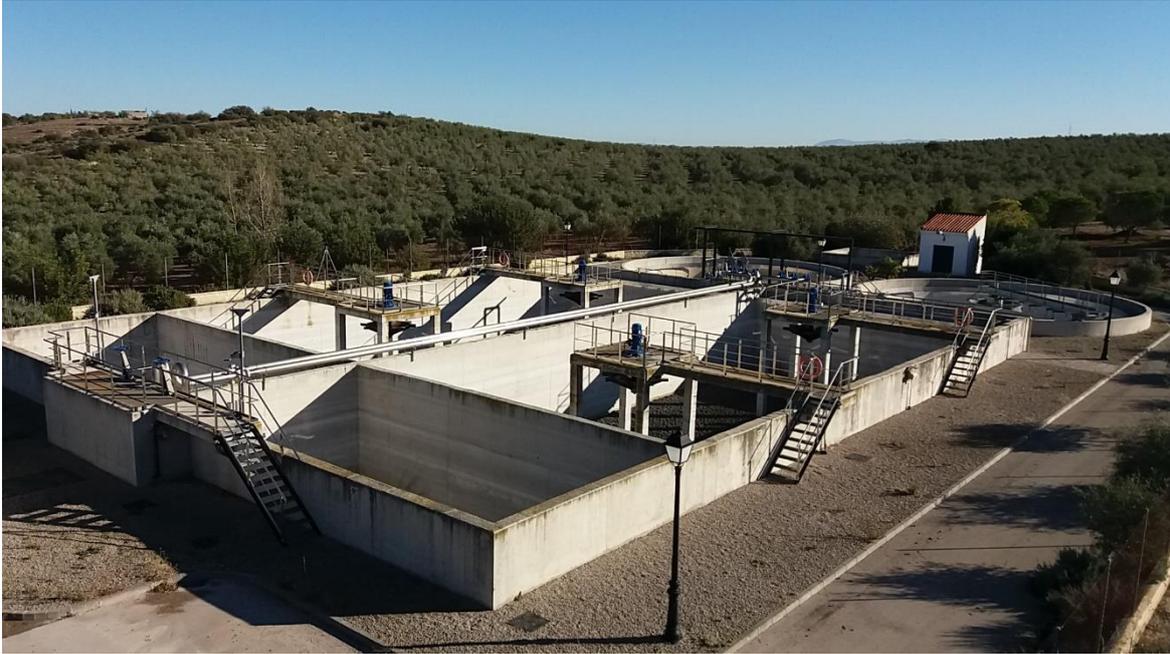
- *Reactor biológico*
 - Funcionamiento manual de todas las turbinas, sin ningún tipo de automatismo, solo se ponen en funcionamiento directamente desde el selector del cuadro de control cuando el personal de explotación se encuentre en planta.

- Las bombas de recirculación y exceso de fangos funcionaban de forma manual, sin ningún tipo de automatismo, solo se pone en funcionamiento directamente desde el selector del cuadro de control cuando el personal de explotación se encuentre en planta.

Figura 1: estado inicial de los reactores biológicos antes de los trabajos de adecuación

5.- Turbinas aireación: reparación del motor eléctrico turbina aireación N.º 1 y sustitución de los variadores de frecuencia de las turbinas N.º 2 y N.º 4.

6.- Funcionamiento automático reactor biológico: totalmente imprescindible para el control de las turbinas, agitación y recirculación de los fangos, a través de un software EasyPLC. El control de las turbinas debe realizarse por tiempos de marcha y tiempos de paro junto con la orden del medidor de oxígeno. Todo podrá ser configurable con la instalación de un Display fácilmente manejable por el operador de planta.

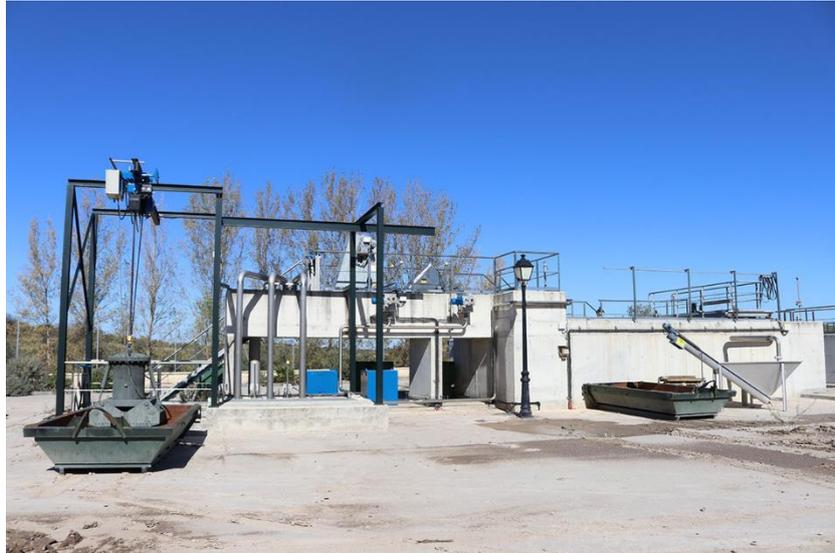
Figura 2: estado tras las remodelaciones y reparaciones pertinentes de la EDAR.
