“MEJORAS Y AMPLIACIONES DE DEPURADORAS. NO TODO ACABA EN LA CONSTRUCCIÓN (II)”

“ACONDICIONAMIENTO DE LOS DECANTADORES SECUNDARIOS DE LA EDAR DE MELILLA”

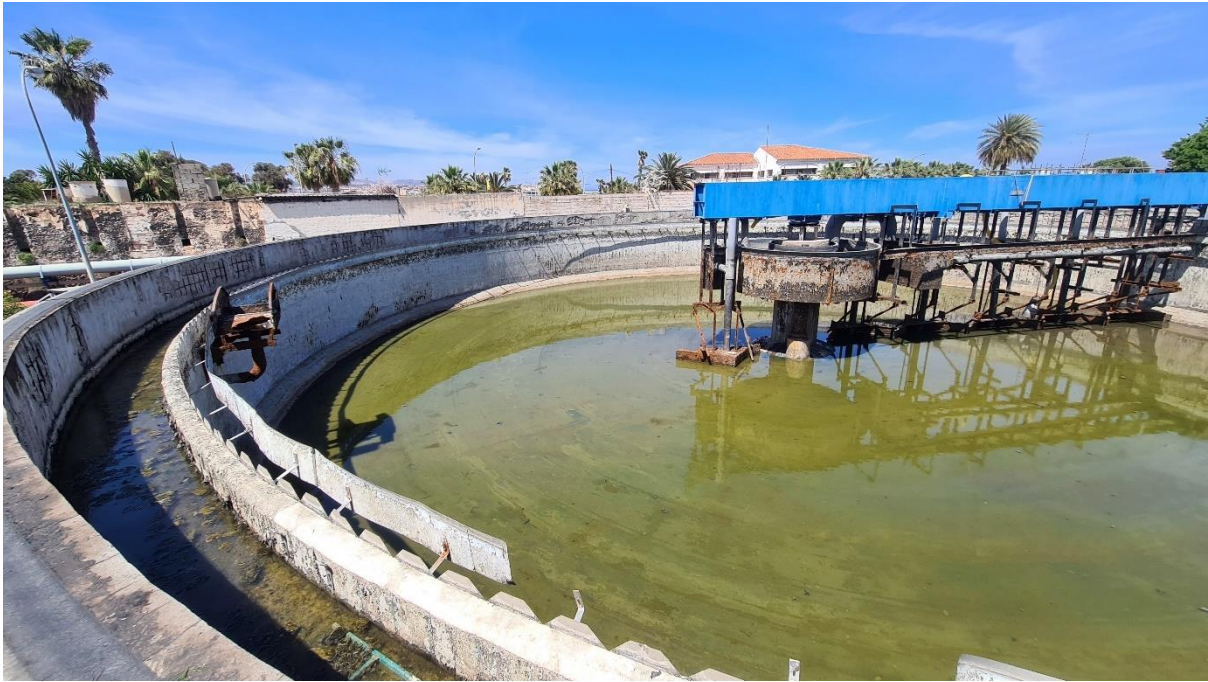
- Coronas de retención de flotantes parcialmente caídas y alabeadas
- Corona de recogida de lodos con síntomas de corrosión.
- Tubos de descarga de lodos con orificios por efecto de la corrosión.

- Deterioro de los barredores de fondo y los tubos de aspiración del fangos.
- Las compuertas de aislamiento de los decantadores presentan un alto grado de oxidación de su tajadera que dificulta incluso imposibilita su movimiento y correcto funcionamiento.

- Adicionalmente a esto, se debe garantizar que el caudal de fangos que llegan a los decantadores sea proporcional a su volumen, siendo el caudal de recirculación medio de unos 1.750 m³/h. Se detectó una entrada de agua importante a la salida del fango del decantador A, por lo que se pudo deducir que una gran parte de agua clarificada estaba saliendo mezclada con el fango en vez de salir por el vertedero.

Figura 1: estado inicial de los decantadores A y B de la EDAR de Melilla.

- Acondicionamiento de los decantadores secundarios A y B
 - o Sustitución del equipamiento mecánico de los decantadores, que comprende: campana deflectora y corona de descarga de fangos, cajón principal y secundario de recogida de fangos, tubos de aspiración de fangos, rasqueta de flotantes, tolva de recogida de flotantes, etc.

- o Revisión y acondicionamiento de piezas sometidas a desgaste: sustitución de ruedas de apoyo y revisión de los reductores y pintura del puente con protección anticorrosiva.

- Acondicionamiento de las compuertas de aislamiento de los decantadores, sustituyendo la tajadera y repasando los bastidores para dejarlas completamente operativas de nuevo.

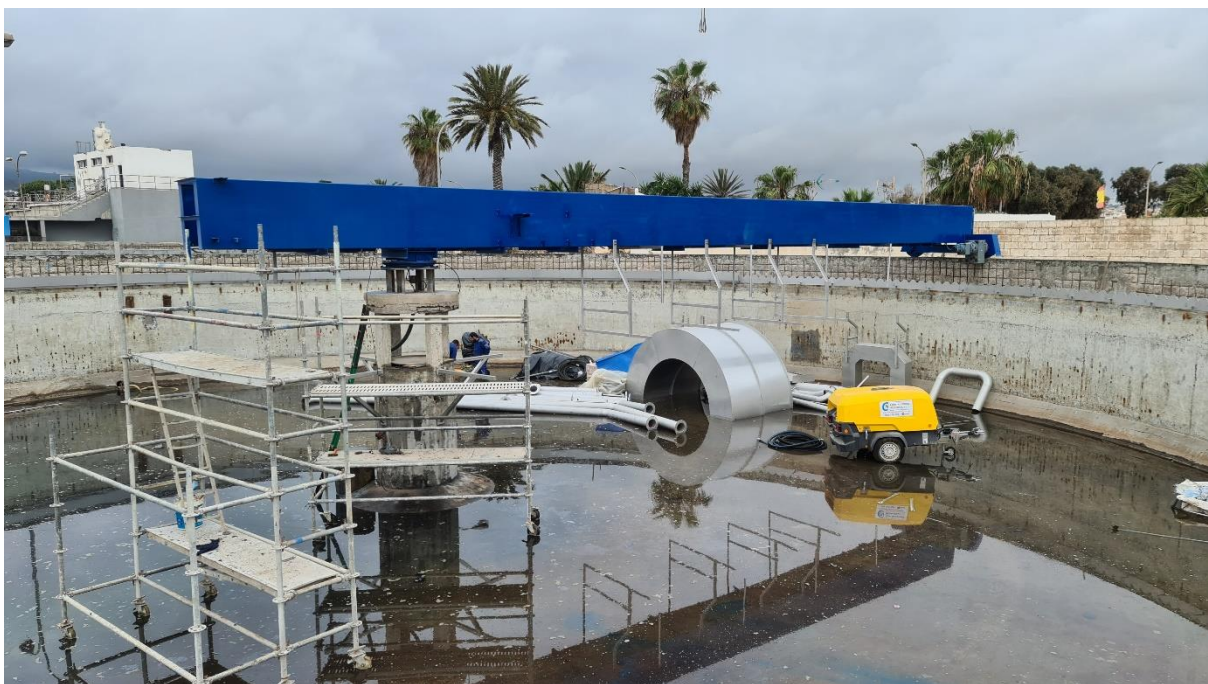
Figura 2: sustitución del equipamiento mecánico del decantador A de la EDAR de melilla
